L'Agly à Rivesaltes

L'Agly 2013, 2020

Des Corbières à la Salanque

Inondations d'hier, territoires d'aujourd'hui sur l'arc méditerranéen

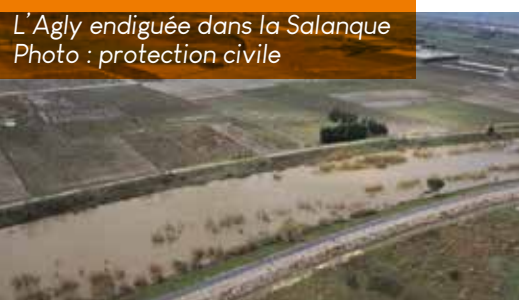
Le lit mineur de l'Agly, perché sur un **lit en toit**, a été **totallement endigué** entre 1969 et 1974 pour protéger essentiellement des cultures, si bien que les eaux de pluies s'évacuent au nord vers l'étang de Salses et au sud vers le Bourdigou. Il longe **Pia** et **Toreilles** en rive droite et **Claira** et **St Laurent-de-la-Salanque** (10 071 habitants en 2019) en rive gauche. Cette plaine a connu **une croissance urbaine considérable** lors de ces dernières décennies.

L'Agly endiguée dans la Salanque
Photo : protection civile

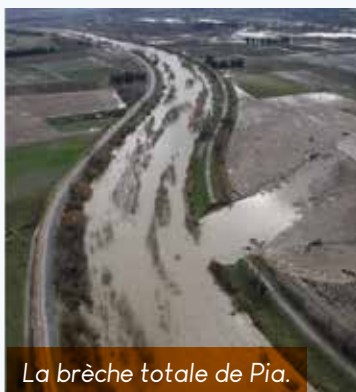
La plus importante a été **totale**. Elle s'est formée sur une centaine de mètres de long et a creusé une profonde fosse sur une longueur de 50 mètres.

La brèche totale de Pia.
Photo : DDTM 66.

En sus des travaux de réparations prioritaires, le Conseil Départemental a effectué des travaux d'urgence suite aux crues et notamment la réparation des brèches causés par la crue de 2013.

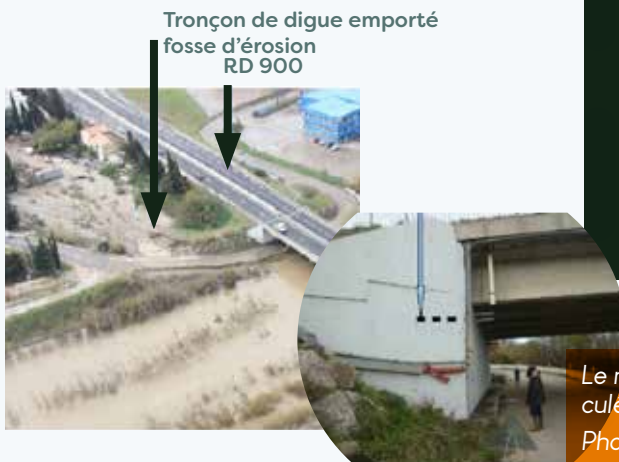
La seconde qui s'est formée en rive gauche au pied du pont de la RD900 n'a été que **partielle**. Elle s'est creusée sur une trentaine de mètres de long et son érosion a été arrêtée par la dalle routière. Des blocs de 60 à 80 cm de long ont été arrachés de son perré et ont été retrouvés à 30 mètres de la digue.

Tronçon de digue emporté
fosse d'érosion
RD 900

Le niveau du pic de crue sur la
culée du pont de la RD 900.
Photo DREAL.

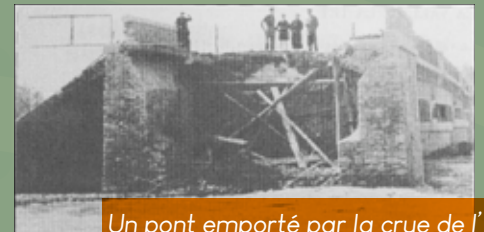
A **Rivesaltes**, où le débit a été estimé à **environ 2 000 m³/s** (temps de retour entre 60 et 75 ans), l'Agly a provoqué la rupture d'un pont. →

Un pont emporté par la crue de l'Agly
d'octobre 1940 à Rivesaltes.
Source DREAL.
