Ardèche

## Lalevade- d'Ardèche 1992

# Inondations d'hier, territoires d'aujourd'hui sur l'arc méditerranéen

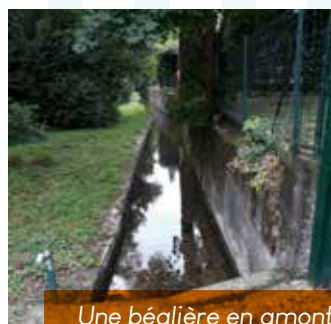
Une béalière en amont de la commune.

Elle s'est développée en partie sur le lit majeur de la rive droite de la rivière, occupé jadis surtout par des zones humides et des près. Une partie de ce lit majeur, irrigué par des canaux du XVIII<sup>ème</sup> siècle (les béalières) a été, par mitage, urbanisé et exploité. On y trouve des habitations, des commerces et des campings...

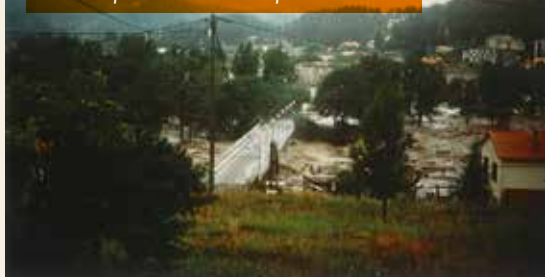
L’Ardèche au plus fort de la crue au niveau du pont des Issoux...

L’épisode avait débuté dès la veille, le **21 septembre**, alors que dans le Vaucluse aucune pluie n’était intervenue. Avec 98 mm à Montpezat-sous-Bauzon (traversée par la Fontaulière) puis le lendemain avec 273 mm (soit un cumul de 371 mm en deux jours), l’Ardèche s’est soudainement soulevée le **22 au matin** et a semé la désolation sur **Lalevade**. La **vitesse de la crue** puis de la **décru**e a été **spectaculaire**, une fois de plus. L’Ardèche est ainsi passée de **0,5 m à 8 h** du matin à **7 m à midi**. A **18 h** elle était déjà redescendue à **2 m**.

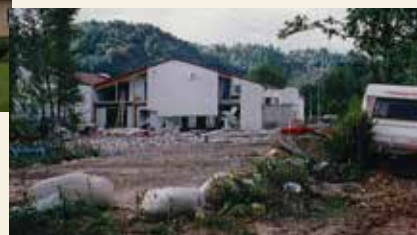
Coté Ardèche, le supermarché et une partie du camping après la crue...  
Crédit photo Dominique Fialon.

En plus de dizaines d’habitations, certains enjeux, comme le **supermarché** et le principal **camping**, situés dans un ancien bras de l’Ardèche en aval du pont des Issoux, ont été gravement inondés. Tout d’abord **lente**ment inondés par l’aval, ils ont été ensuite **brusquement submergés par l’amont**.

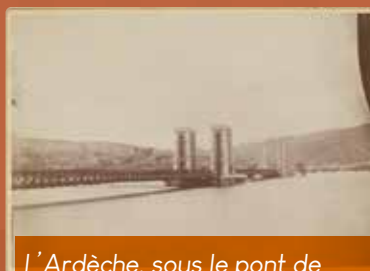
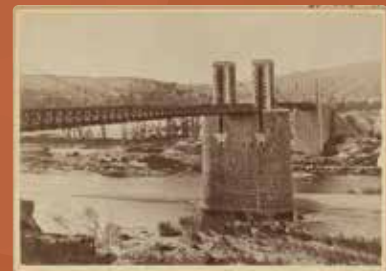
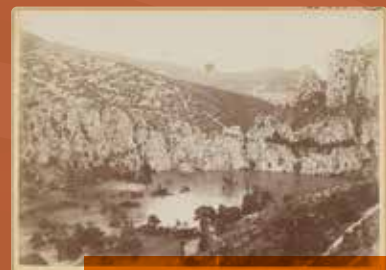
L’Ardèche, sous le pont de l’époque reliant Vallon-Pont-D’Arc à Salavas le 22 septembre 1890 au plus fort de la crue puis à la décrue. Elle s’est élevée de 17,60m.

Et au Pont d’Arc de 21 m.

La crue de l’Ardèche des **22 et 23 septembre 1890**, qui aurait fait une **cinquantaine de victimes** et détruit **28 ponts** a été gravée par la photographie. Héritée de pluies continues qui avaient débuté le 19 septembre au soir, elle a atteint son paroxysme le 22.

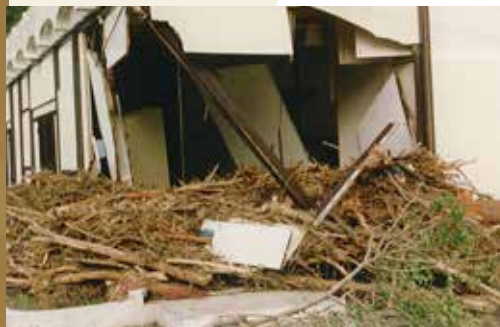
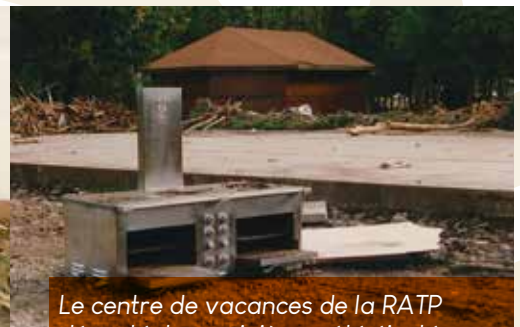
Le centre de vacances de la RATP dévasté. La gazinière a été éjectée du bâtiment par la force de l'eau.

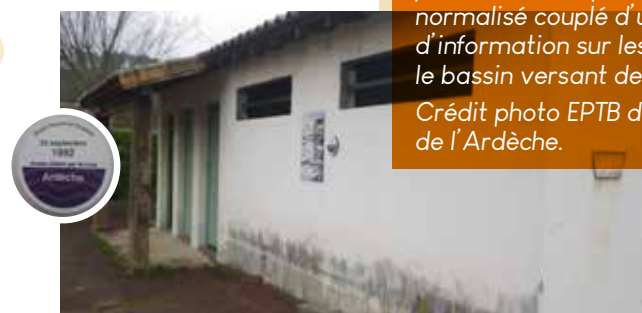
Le local technique doté d'un repère de crue de 1992 en fonte (au premier plan) et d'un repère de crue normalisé couplé d'un panneau d'information sur les crues dans le bassin versant de l'Ardèche.

En termes **d'information préventive**, la **commune** a d'une part posé un **repère de crue** en fonte sur un petit local technique situé à une centaine de mètres du lit mineur de l'Ardèche en rive droite. Elle a par ailleurs réalisé son document d'information communal sur les risques majeurs (**DICRIM**) en 2011 et son plan communal de sauvegarde (**PCS**).

C'est dans ce cadre que l'EPTB Ardèche a posé **un nouveau repère de crue, normalisé**, de 1992 à proximité du repère en fonte. Il est complété par un **panneau de sensibilisation** au risque inondation sur le bassin de l'Ardèche.

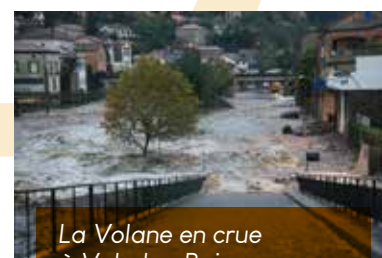
La Volane en crue à Vals-les-Bains le 3 novembre 2014. Crédit photo Christophe Trésorier.

Depuis 1992, l'Ardèche a connu bien d'autres crues mais aucune n'a atteint une telle intensité sur Lalevade. Parmi les plus importantes qui ont touché le bassin versant de l'Ardèche, il faut citer celles qui ont eu lieu en **septembre, octobre et novembre 2014**. Si à Lalevade la crue de l'Ardèche du 3 novembre a eu peu d'impact malgré 356 mm de précipitation en 24h à Mayres sur le haut bassin de l'Ardèche, à **Vals-les-Bains**, la crue de la **Volane** a provoqué une situation plus délicate. Plus récemment, sur le bassin de **la Beaume**, l'épisode du **3 octobre 2021** a provoqué une crue équivalente à la crue de 2014 (période de retour estimée comprise entre 50 et 100 ans).
